JOHDINSIIVIKON SÄÄDINKELLO

Garrett
by Honeywell

Se, mitä et näe
on juuri se, mitä
pitäisi etsiä

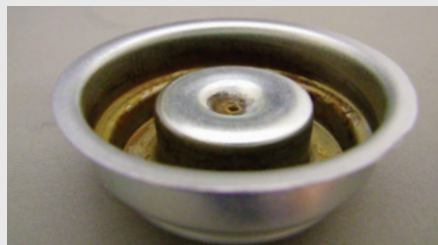
- Vääränlaiset jouset ja sisäosat
- Uuden säädinkellon sisällä ruostetta - käyttöikä on mahdotonta ennustaa
- Galvanointia korroosion estämiseksi ei ole tehty Honeywellin laatuvaatimusten mukaisesti - ennenaikaisen vaurioitumisen riski

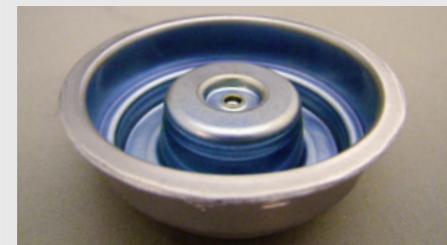
SÄÄDINKELLO

- Uudet osat vastaavat alkuperäisvalmistajan laatustandardeja
- Moneen kertaan osoitettu kestävyys ja suorituskyky
- Korroosiosuojaus testattu pitkän käyttöiän varmistamiseksi – myös happotesti suoritettu

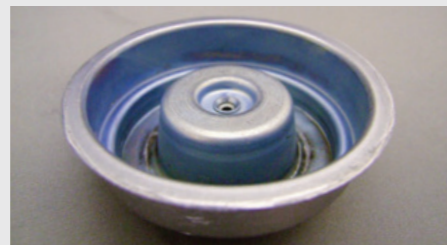
SÄÄDINKELLO

- Käytetty säädinkello, jonka osat ovat kuluneet
- Kestävyyttä ja suorituskykyä on mahdotonta ennustaa
- Korroosiosuojaus on poistettu ja korvattu maalilla
